Dokumentacja fotograficzna z inwentaryzacji obiektu

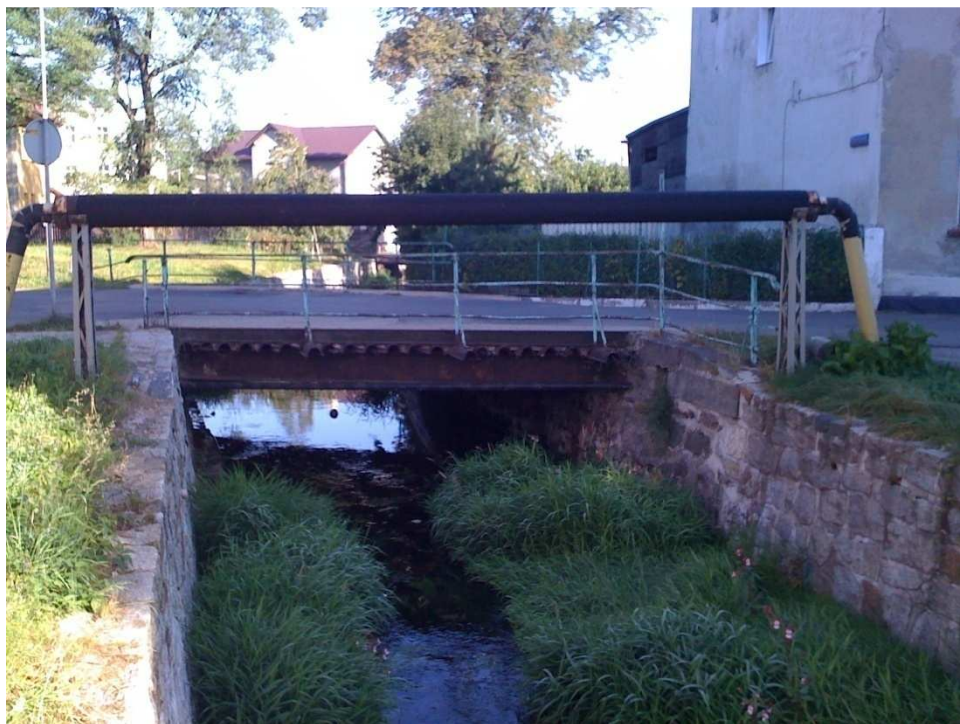
Fot.1 Widok mostu od strony górnej wody

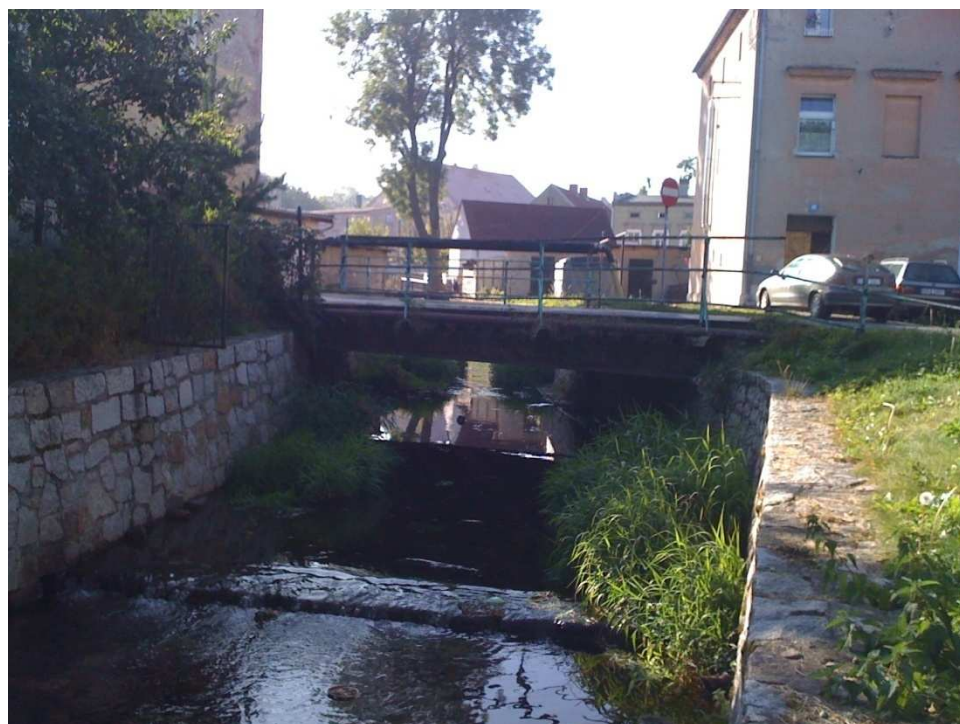
Fot.2 Widok mostu od strony dolnej wody

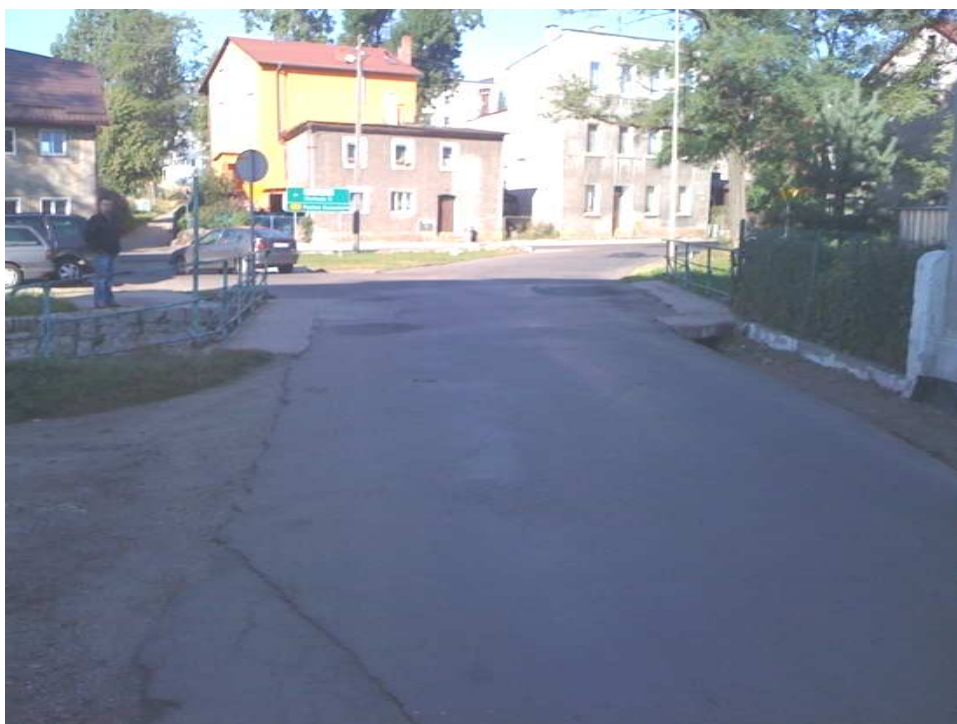
Fot.3 Ogólny widok mostu z ul. Kościuszki

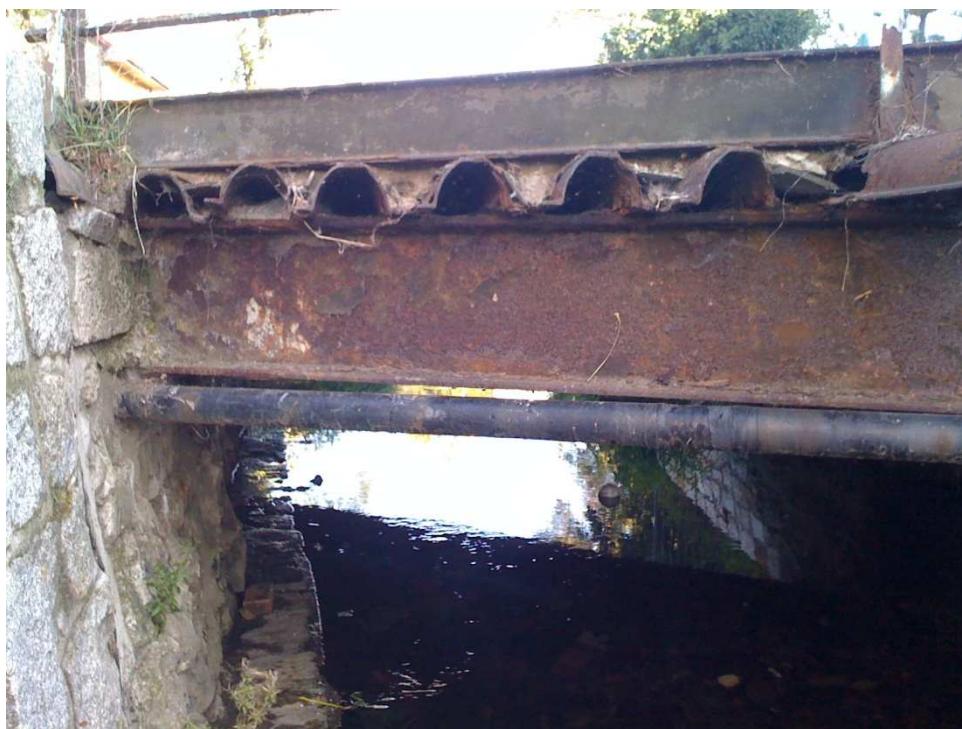
Fot.4 Widok od strony górnej wody na bok konstrukcji przy przyczółku

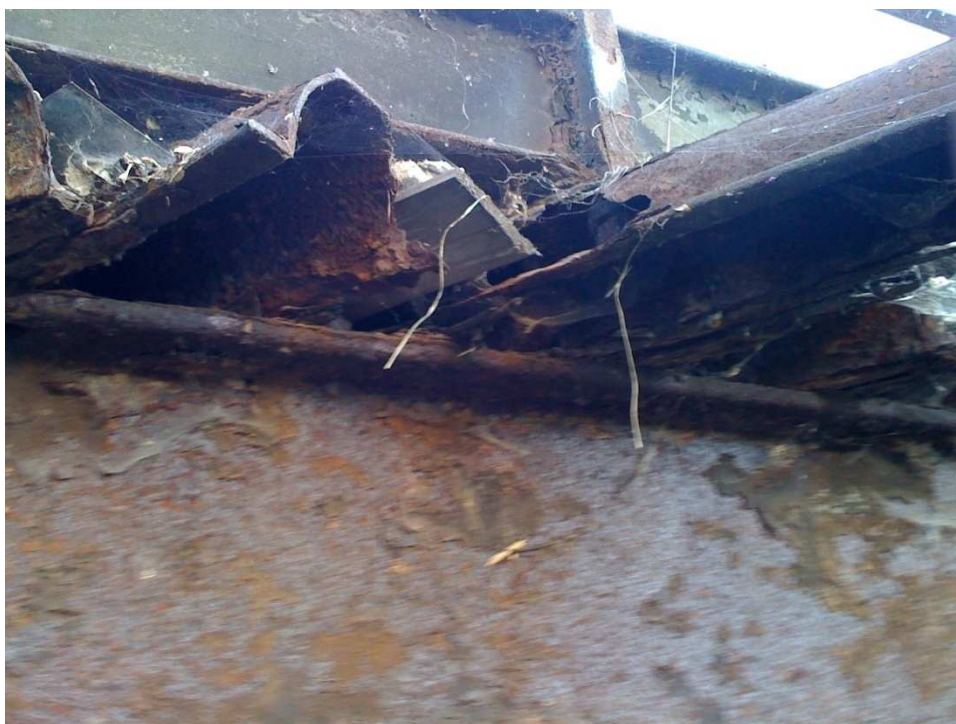
Fot.5 Widok od strony górnej wody . Całkowite zniszczenie kształtowników Zoresa

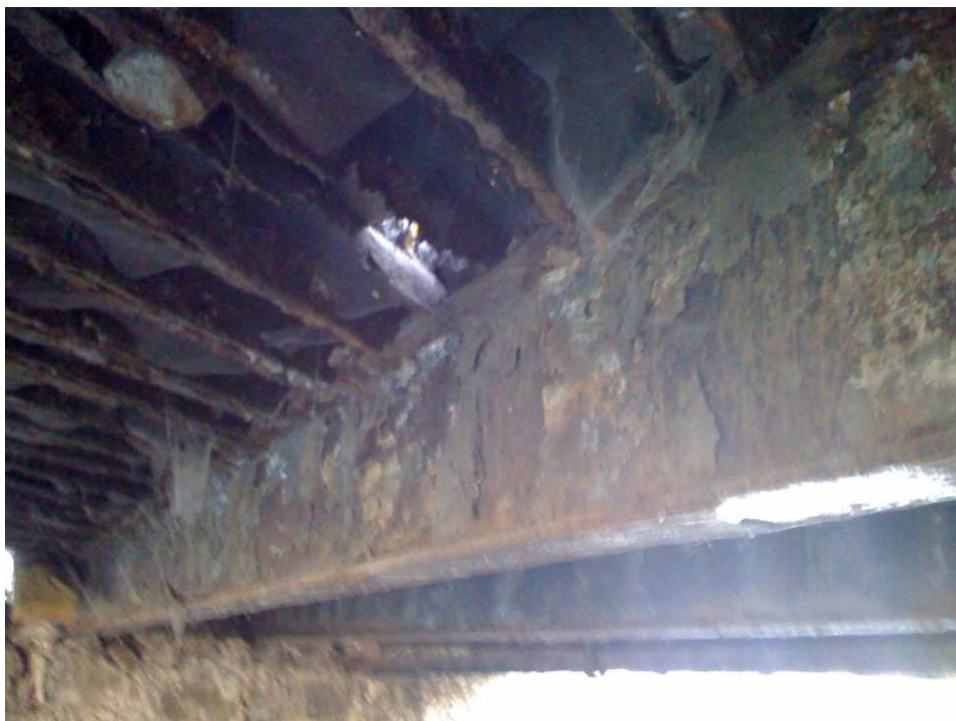
Fot.6 Widok od spodu mostu. Całkowite zniszczenie i przemieszczenie pionowe kształtowników Zoresa , zaawansowana korozja dźwigarów głównych. Widoczne nieszczelności pomostu.

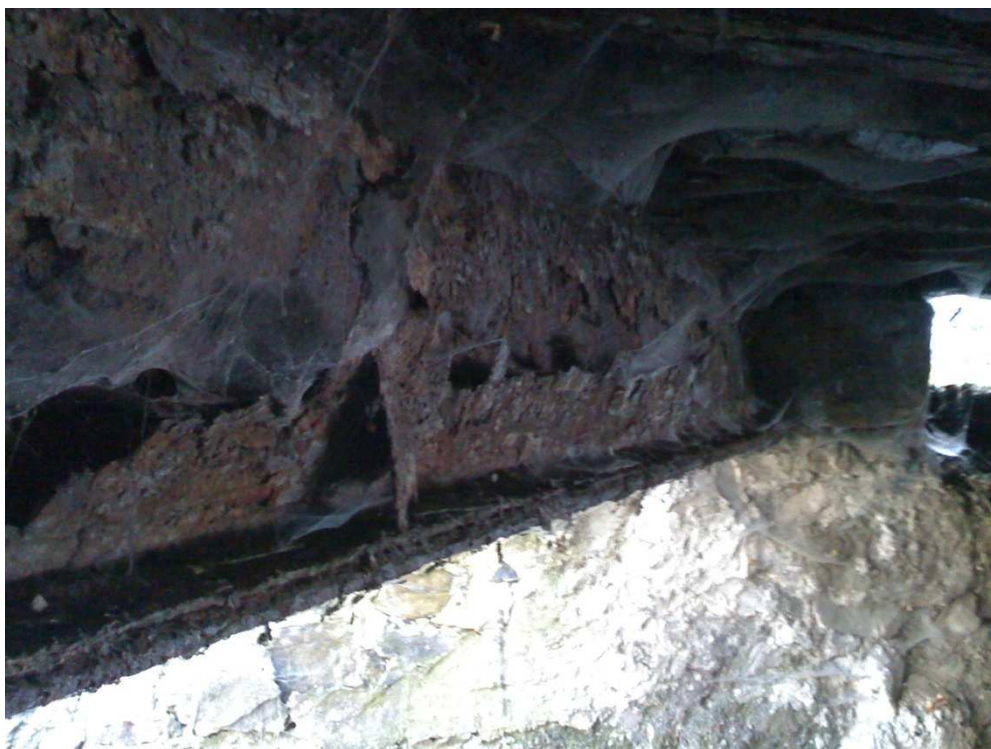
Fot.7 Widok na zniszczony dźwigar główny. Rozwarstwienie pasa dolnego, ubytki środnika

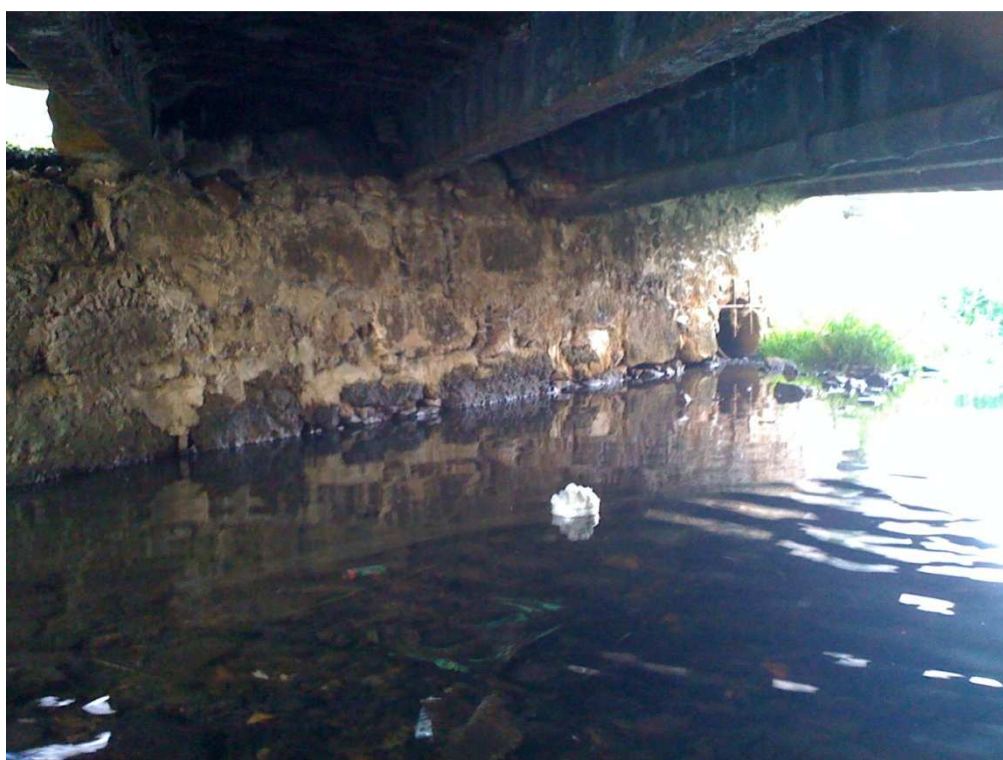
Fot. 8 Widok na murowany kamienny przyczółek. Widoczny wylot rury kanalizacyjnej $\Phi 500$, brak ławy podłożyskowej, ubytki w materiale ściennym

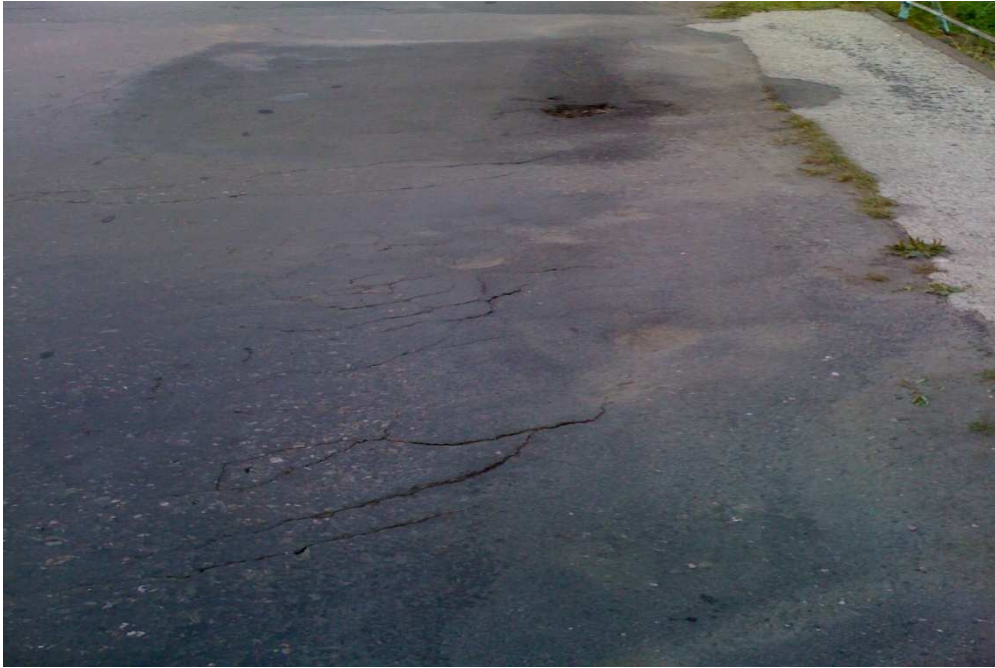
Fot. 9 Stan nawierzchni mostu - liczne pofałdowania i spękania spowodowane załamaniem się pomostu.

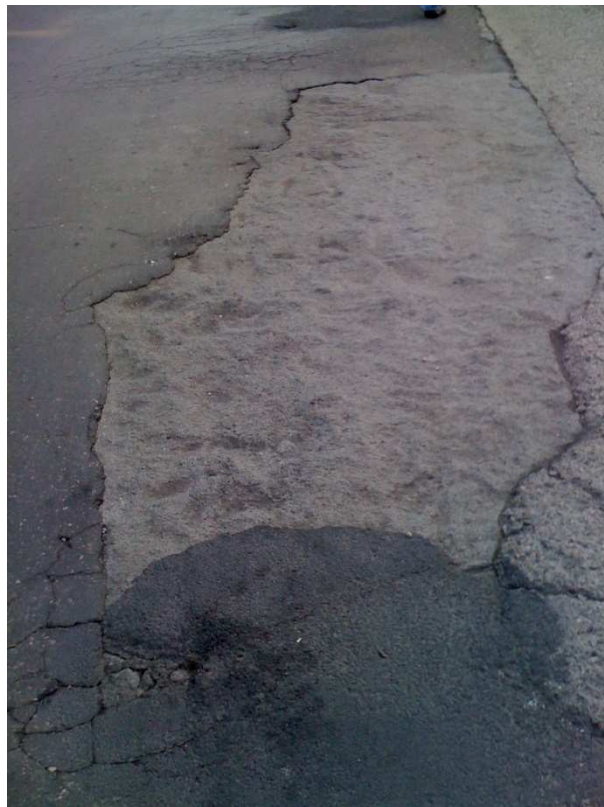
Fot. 10 Stan nawierzchni mostu - lokalne wzmocnienia i uzupełnienia pomostu betonem
