EKSPERTYZA STANU TECHNICZNEGO

MOST NA POTOKU ŻŁOTNA W CIĄGU DROGI GMINNEJ 116131D
W JARKOWICACH

Czerwiec 2018 r.

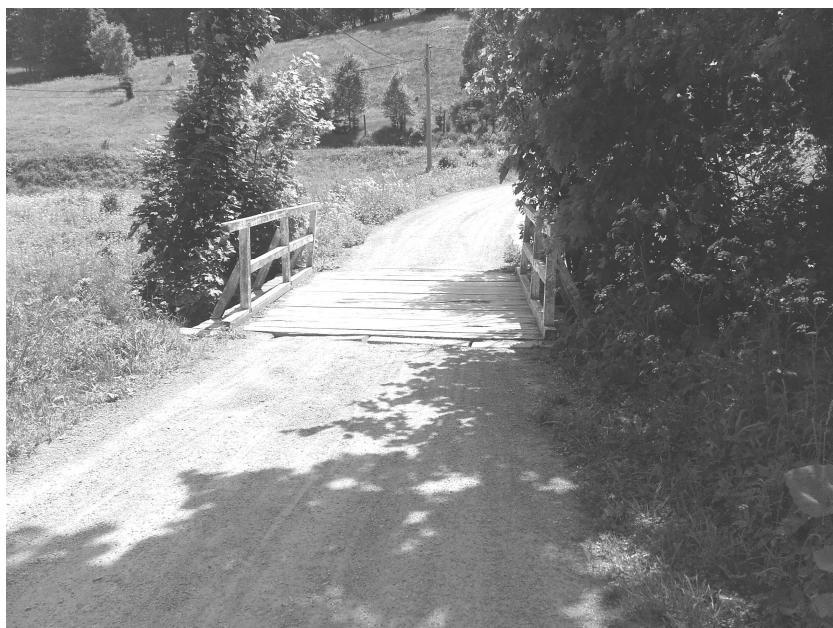
Bariery mostu zdeformowane, posiadające braki materiałowe, nie spełniają wymagań technicznych.

Uszkodzenia barier pomostu oraz deformacja i braki w nawierzchni obniżają bezpieczeństwo ruchu pieszych.

Fot. 1 Widok ogólny mostu. Uszkodzenia nawierzchni drewnianej pomostu, zły stan balustrad drewnianych

- a) zastabilizować belkę skrajną IN200 od górnej wody uniemożliwiając jej deplanację i wysuwanie się spod płyty pomostu;
- b) zdemontować luźne krawężniki betonowe na skraju płyty pomostu i ułożyć je na zaprawie;
- c) wymienić uszkodzoną belkę drewnianą pomostu;
- d) zastabilizować balustradę drewnianą;
- e) oznakować obiekt znakiem B-18 – zakaz wjazdu pojazdów o dopuszczalnej masie całkowitej powyżej 3,5 t

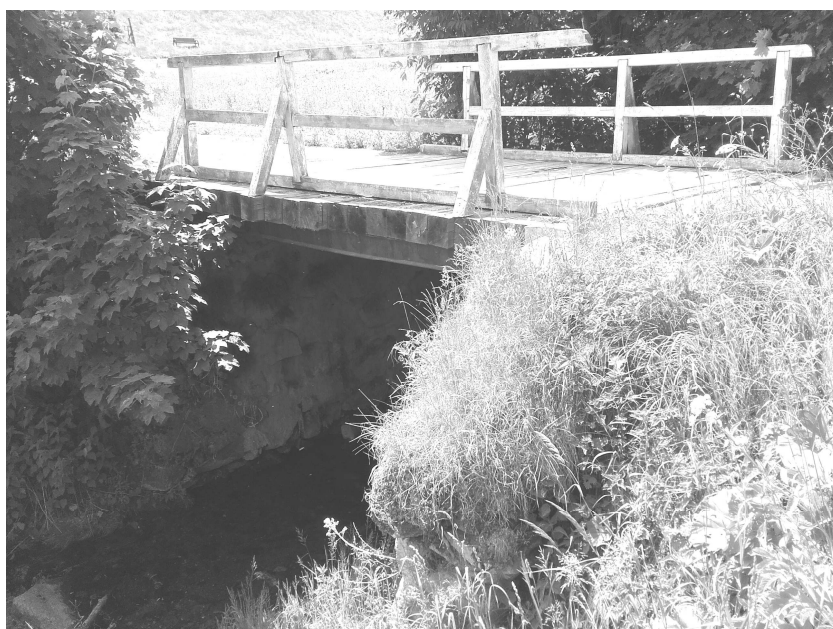
Fot. 2 Widok mostu od dolnej wody.

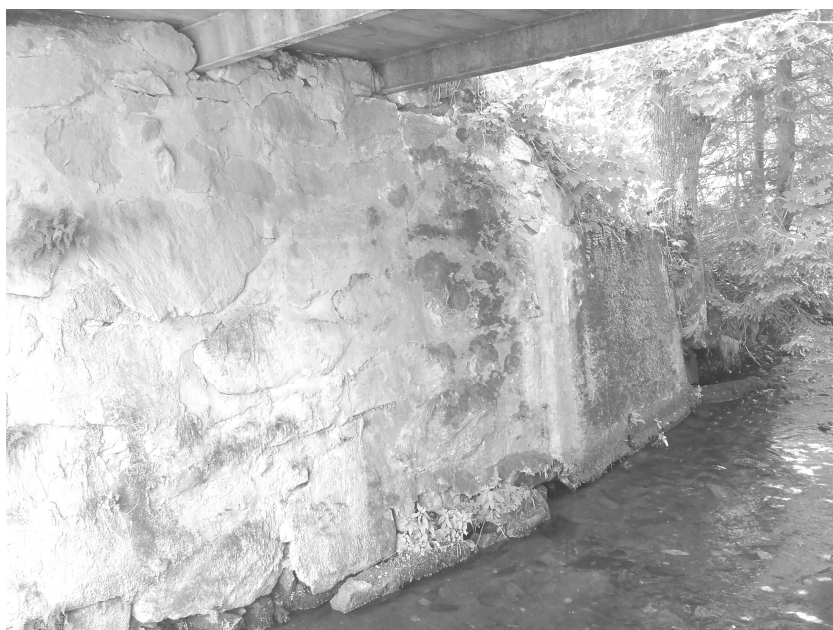
W strefie dolnej, przynurtowej przyczółków widoczna erozja materiału z powstałymi kraterami głębokości do kilkunastu centymetrów spowodowana działalnością potoku.

Fot. 3 Przyczółek południowy. Ubytki materiału w strefie przynurtowej oraz uszkodzenia w części górnej.

Istniejące przyczółki należy rozebrać. Na warstwie Sm wykonać projektowane przyczółki i mury oporowe koryta potoku. W ławie podłożyskowej osadzić pręty $\phi 20$ mm do połączenia z projektowaną konstrukcją żelbetową płyty pomostu. W górnej części za przyczółkami wykonać płyty odciążające oparte na wspornikach przyczółków. Górne powierzchnie ław podłożyskowych wykonywać dokładnie wg podanych wymiarów.

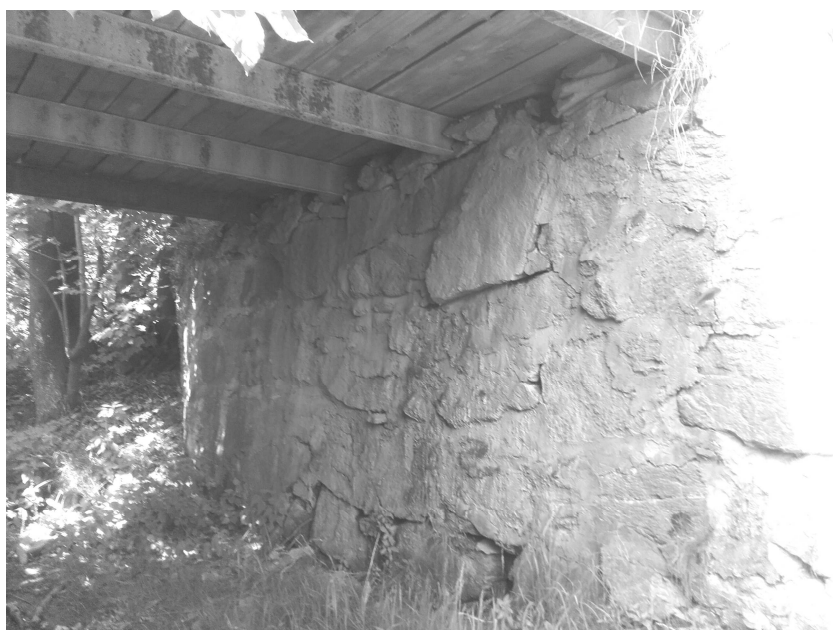
- Konstrukcja stalowa nośna mostu wykazuje uszkodzenia korozyjne.

Fot. 4 Przyczółek północny. Ubytki materiału w strefie przynurtowej. Uszkodzenia w części górnej. Widoczny pomost z belek drewnianych na dwuteownikach IN200. Widoczna korozja stali.

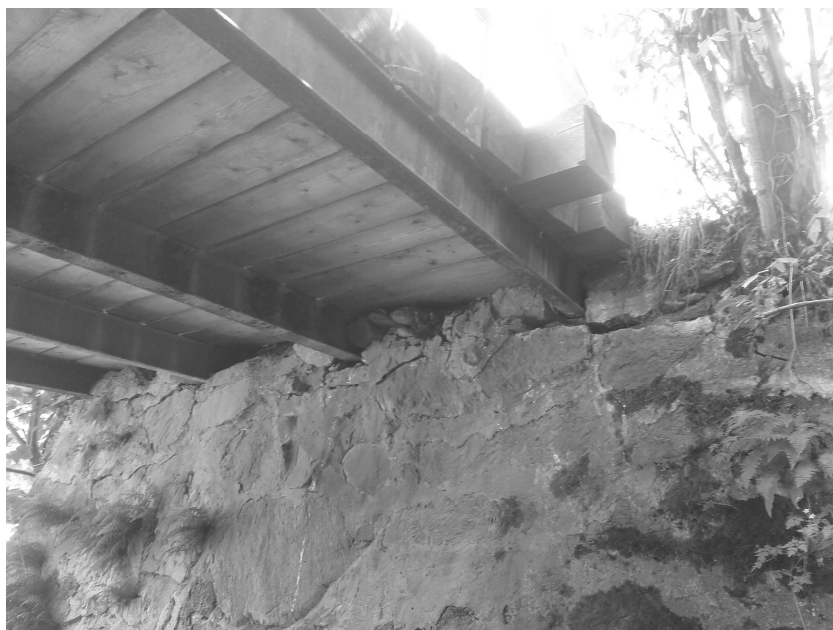
Skrajna belka IN200 od strony górnej wody z tendencją do wysuwania się spod płyty pomostu.

Fot. 5 Przyczółek południowy. Ubytki konstrukcji murowej w górnej strefie powodują brak stabilności kształtowników IN200.

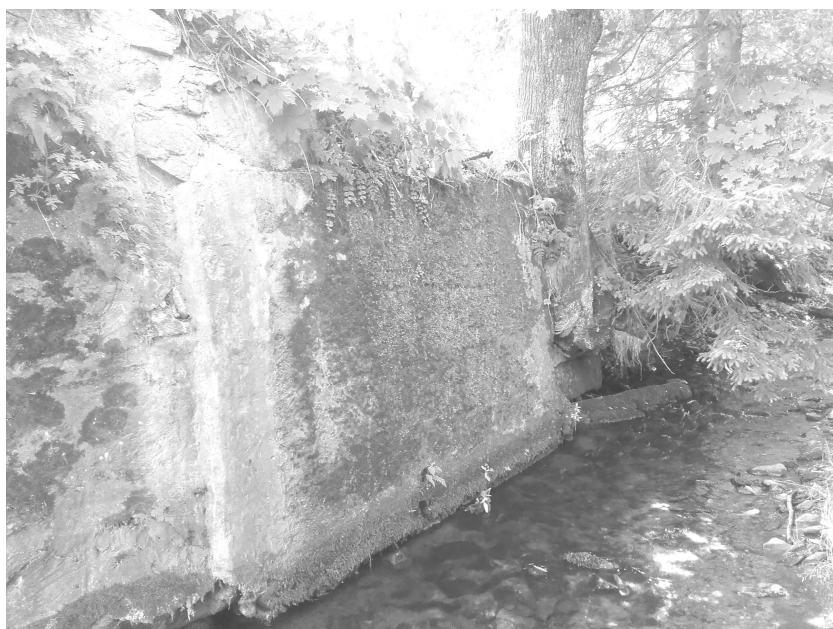
Skrzydełka obiektu w postaci murów oporowych wykonanych z kamienia lokalnego oraz betonu wykazują uszkodzenia w postaci ubytków w strefie przynurtowej, spękania i zarysowania.

Fot. 6 Betonowy mur oporowy koryta potoku od strony południowej. Ubytki w strefie przynurtowej oraz zniszczenia spowodowane wegetacją drzew.

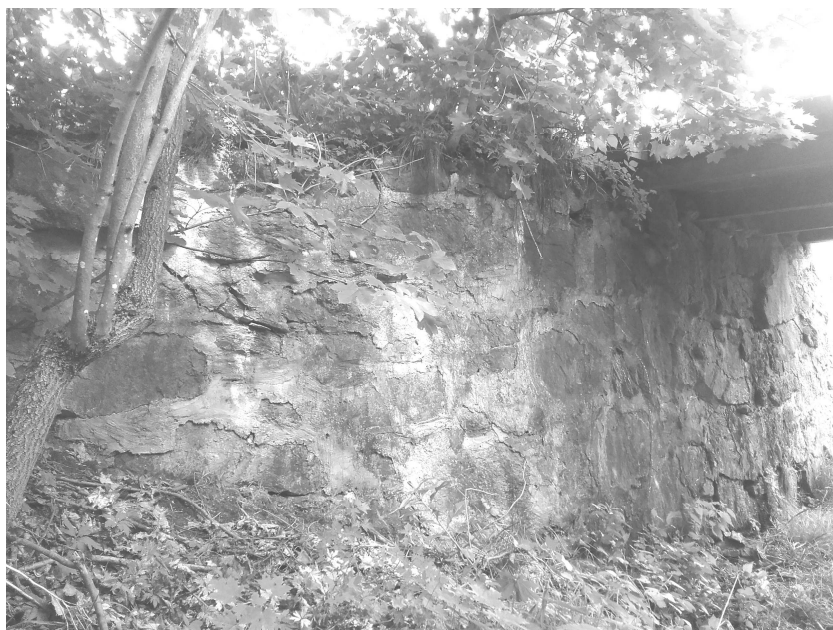
Fot. 7 Kamienny mur oporowy koryta potoku od strony północnej. Ubytki i spękania konstrukcji. Silna wegetacja roślin.
